# Fachwerk in Calw – entdecken und erkunden.

# Fachwerk in Calw

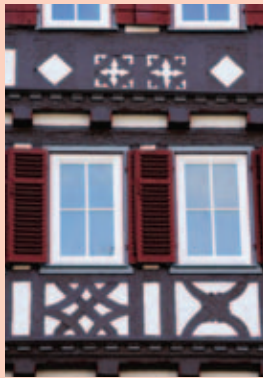
## 8 Altbürger Straße 1

Zu den Ornamenthölzern im Fachwerk gehören einfache x-förmig gekreuzte Hölzer, sogenannte **Andreaskreuze**. Sind die beiden Hölzer nicht gerade, sondern geschweift, spricht man von **Feuerböcken**. Die abstehenden kleinen Teile an den geschwungenen Hölzern bezeichnet man als **Nasen**. Ihr Ursprung liegt vermutlich im gotischen Maßwerk und versucht, die Steinarchitektur in Holz nachzuahmen. **Feuerböcke, durchkreuzte Rauten** und geschnittene **Konsölnenfrieze** an den Schwellen machen das Mesner-Häuschen neben der Stadtkirche zu einem Kleinod.

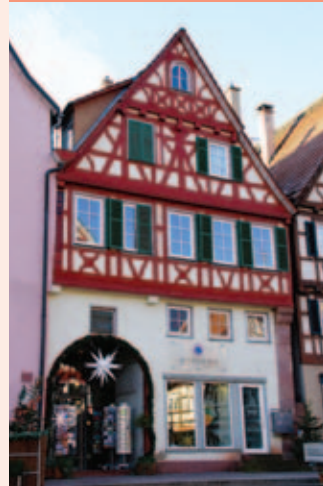
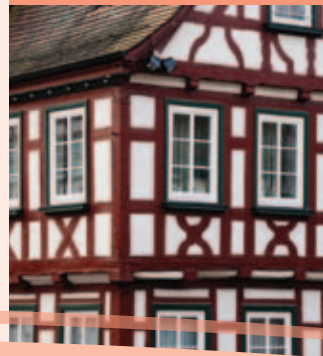
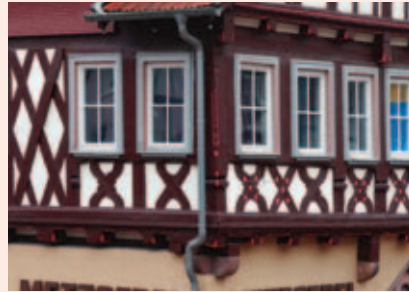
## 13 Marktstraße 2

Die zwei Gesichter des Handelshauses entstanden zu zwei verschiedenen Zeiten. Richtung Marktplatz zeigt es einige kunstvolle Ornamentformen im Fachwerk, entstanden um 1692. Umgebaut und vergrößert im Jahr 1795 wurde die Fassade zur Marktstraße hin erneuert und dem damaligen Zeitgeschmack und den feuerrechtlichen Statuten gemäß verputzt. Das Fachwerk war also hier nicht auf Sichtbarkeit ausgelegt – ein sogenanntes **rein konstruktives Fachwerk**.

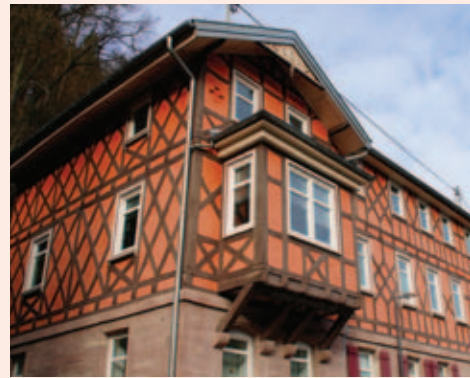
## 15 Badstraße 42

Das in unmittelbarer Nachbarschaft zur ehemaligen Bräuerei und Gastwirtschaft „Saalbau Weiß“ errichtete Wirtschaftsgebäude von 1874 wurde im Jahr 2003 renoviert. Auf einem massiven Sockelgeschoss aus roten Sandsteinquadern sitzen die mit **Ziegelmauerwerk ausgefachten** Fachwerkgeschosse. Rechts und links werden sie durch zwei auf Sandsteinkonsolen abgestützte **Erker** betont. Den oberen Abschluss bilden zwei Quergiebel mit farblich abgesetzten, **geschnitzten Zierelementen**.

In der Fassade finden sich die Details der Calwer Fachwerkarchitektur aus dem 17. Jh. wieder – Andreaskreuz und Doppelraute, die hier in eine **spät-klassizistische Formensprache** integriert wurden. Die Ausfachungen sind, wie zur Erbauungszeit üblich, unverputzt belassen. Heute zu Wohnzwecken genutzt, hat das Gebäude seinen eigenen und unverwechselbaren Charakter bewahrt.

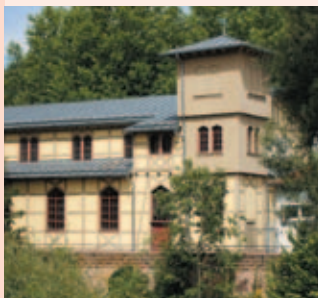
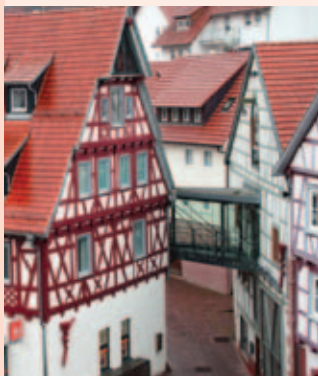
## 2 Lederstraße 43-45 / Haggasse 9

Dass **Alt** und **Neu** einen spannenden Dialog eingehen können, zeigt sich an diesem Beispiel besonders schön. Der langgestreckte, traufständige Fachwerkbau von 1694 wurde als Doppelhaus erbaut und prägt mit seinen zahlreichen asymmetrisch angeordneten Zierelementen wie **Feuerböcke** und **durchkreuzte Rauten** den Platz. Im Giebfeld ist eine mittig angeordnete **Mannfigur** zu sehen.

Seitlich davon steht das ehemalige Lagerhaus für Rindenlohe der Calwer Rotgerber, das um 1700 errichtet wurde. Heute wird das Gebäude als Tanzschule genutzt. Bei der Renovierung 2003 wurden zum Teil **alte Gefache entfernt** und **neue Glaselemente** direkt vor die alte Fachwerkkonstruktion gesetzt. Gleichzeitig werden Ein- und Ausblick ermöglicht. **Durch ein modernes Verbindungselement** aus Stahl und Glas sind beide Gebäude in luftiger Höhe miteinander verbunden – ein Blick ums Eck lohnt sich!

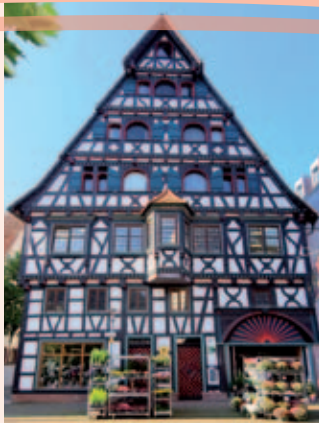
## 3 Lederstraße 39

Beim Fachwerkbau wird etwa ab Mitte des 16. Jh. jedes Stockwerk für sich konstruiert und gezimmert. Es besteht aus dem waagrecht unteren Balken, der **Schwelle**, den senkrechten **Pfosten** und **Ständern** und dem waagrecht, oberen Abschlussbaken, dem **Rähm**. Diagonale **Streben** dienen der Stabilität. Die Hölzer werden miteinander verzapft. Breite **Eck-** und **Bundständer** wechseln mit schmalen Pfosten und Streben ab, dadurch entsteht ein lebendiges Bild.

Die Überstände der Geschosse, die **Auskragungen**, sind jeweils an den Schauseiten des Gebäudes zu finden. Sie unterstreichen den repräsentativen Charakter der Fassade. Der Raumgewinn pro Stockwerk ist dabei nur ein kleiner positiver Nebeneffekt.

Besonders eindrucksvoll an diesem Gebäude aus dem Jahr 1694 ist hier ein großer Erker als plastisches Gestaltungselement und zeugt damit von seinem wohlhabenden Besitzer. Verzierungen wie **Konsölnenfries**, **Eselsrücken** und **verzierte Balkenköpfe** unterstreichen auch im Detail die Bedeutung dieses repräsentativen Wohngebäudes. Das Rundbogentor zielt eine **Fächerrosette**.

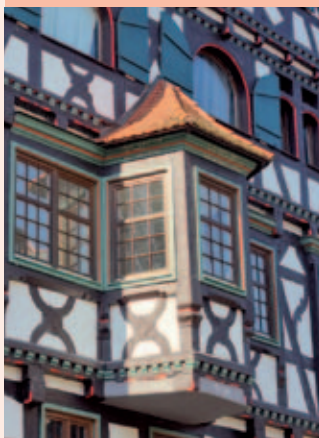
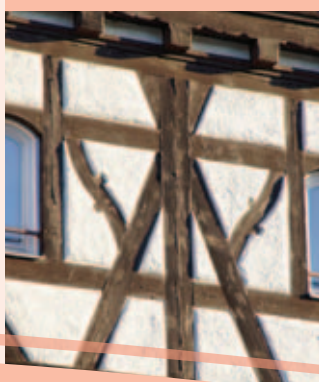
## 4 Lederstraße 32

Ein senkrechter **Pfosten**, dazu zwei dreiviertel hohe, diagonale Streben rechts und links, kleinere dreieckige Winkelhölzer oben, zwei geschweifte Hölzer dazu – fertig ist eine Konstruktion, die einem **Mann** mit Körper, Beinen, Armen und Kopf ähnelt. Sie ist hier im Giebel zu sehen. Ist die Figur nur einseitig ausgebildet, spricht man auch vom **Halben Mann**. Das Gebäude, das 1692 errichtet wurde, ist rückseitig auf Teilen der alten Stadtmauer errichtet und diente der Calwer Compagnie als Kaufhaus und Wollmagazin.
